საქართველოს ეკონომიკისა და მდგრადი  
განვითარების სამინისტროს  
სატრანსპორტო უსაფრთხოების  
მოკვლევის ბიურო

2025 წლის 5 აგვისტოს თელავის მუნიციპალიტეტის  
სოფელ ვარდისუბანთან საჰაერო ხომალდზე MAULE MX -  
7-180B, სარეგისტრაციო № 4L-NDK, მომხდარი სერიოზული  
ინციდენტის მოკვლევის ანგარიში.

MAULE MX - 7-180B

Nº 4L-NDK

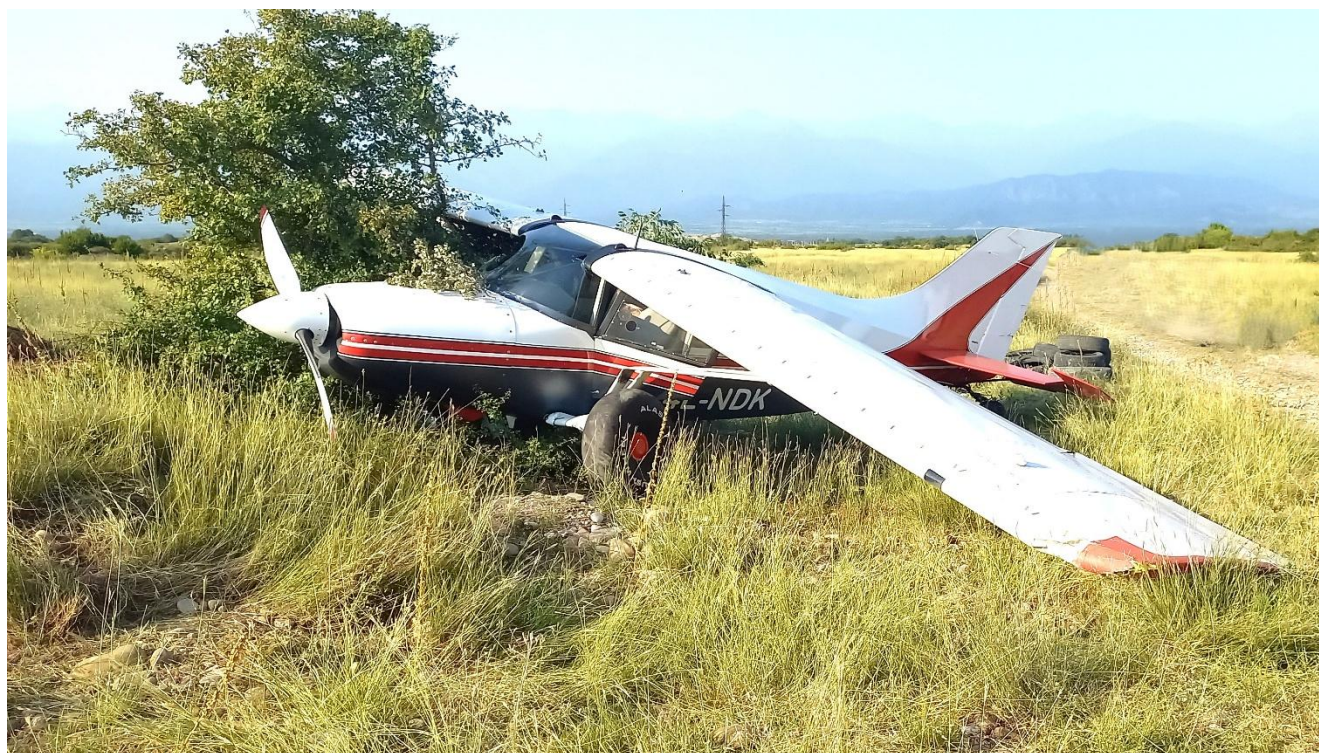
საჰაერო ხომალდი MAULE MX - 7-180B, სახელმწიფო სარეგისტრაციო ნომრით 4L-NDK, მცირე ზომის ხესთან შეჯახების წერტილი.

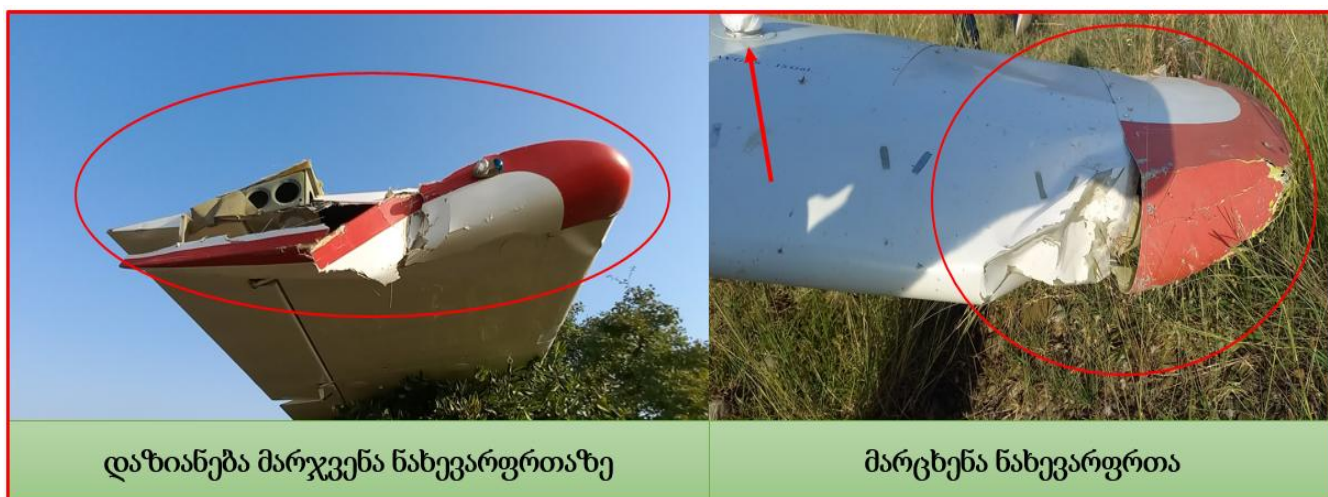
ფრთები - დაზიანებულია როგორც მარცხენა ასევე მარჯვენა ნახევარფრთის ბოლო სექციები.

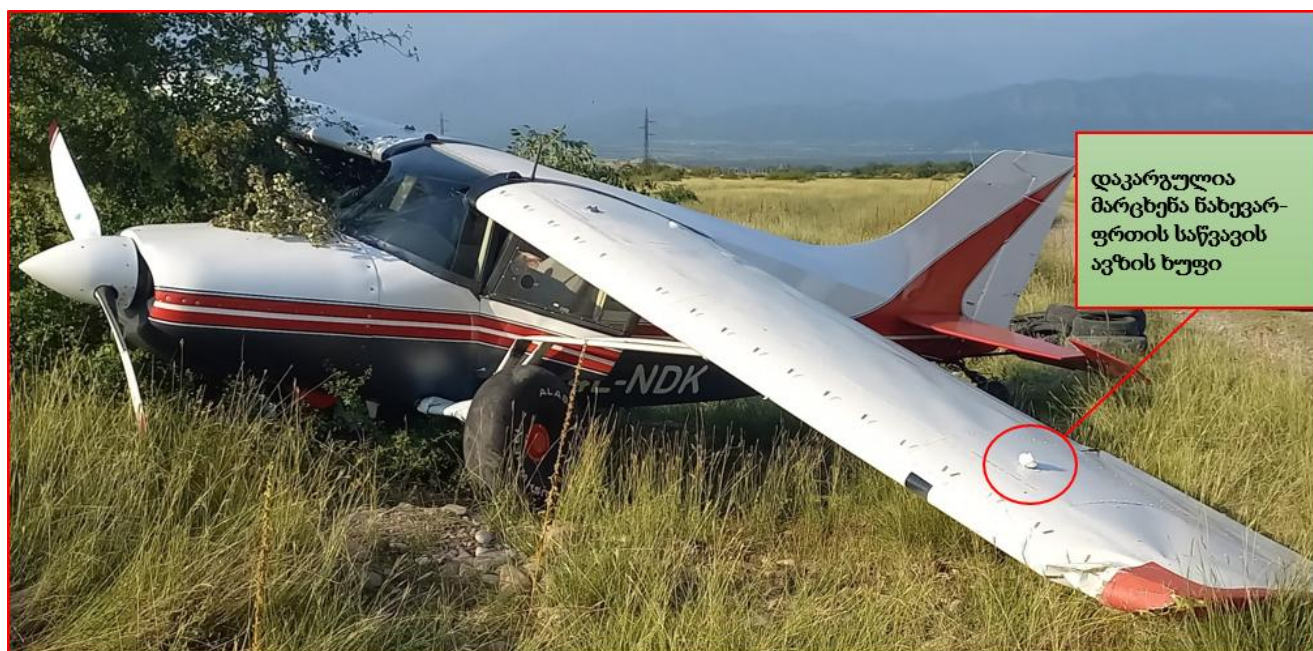
მარცხენა ნახევარფრთაზე დაკარგულია საწვავის ავზის ხუფი, რომელიც ვერ იქნა ნაპოვნი საავიაციო ინციდენტის ადგილზე ჩატარებული დათვალიერებისას.

შემთხვევის ადგილზე და შემდგომი დათვალიერებისას დადგინდა, რომ მარცხენა ნახევარფრთაზე საწვავის ავზის ხუფი დაკარგული იყო. ამასთან, ძრავის (Lycoming O-360-C1F) და საწვავის სისტემის შემდგომმა ინსპექტირებამ არ გამოავლინა მექანიკური დაზიანება, დაზინძურება ან ტექნიკური გაუმართაობა, რომელიც ძრავის მუშაობის შეწყვეტას გამოიწვევდა. ზეთისა და საწვავის ფილტრები სუფთა იყო, აალების სანთლები მუშა მდგომარეობაში აღმოჩნდა, ხოლო ძრავა შეფასდა როგორც ტექნიკურად გამართული.

მარცხენა ნახევარფრთაზე საწვავის ავზის ხუფის დაკარგვა მიუთითებს საწვავის ავზის ჰერმეტიულობის დარღვევაზე ფრენის დროს, რაც შესაძლოა გახდეს საწვავის მიწოდების სისტემაში ჰაერის მოხვედრის მიზეზი და გამოიწვიოს საწვავის მიწოდების მაგისტრალში ჰაერის საცობის („air pocket“) წარმოქმნა. აღნიშნული პროცესი იწვევს საწვავის უწყვეტი მიწოდების დროებით შეფერხებას, რაც საავიაციო პრაქტიკაში ცნობილია როგორც „fuel starvation“.

*ფრენის დროს ძრავის გაჩერება, გამოწვეული იყო საწვავის მიწოდების დროებითი შეფერხებით („fuel starvation“) მობრუნების მანევრის შესრულებისას გაზრდილი დახრის კუთხის პირობებში, საწვავის ავზის ჰერმეტიულობის დარღვევის შედეგად, რაც განვითარდა მარცხენა ნახევარფრთაზე საწვავის ავზის ხუფის დაკარგვის შემდეგ, საავიაციო მოვლენამდე მცირე ხნით ადრე.*

- *ფრენის-წინა შემოწმების პროცედურები, განსაკუთრებული ყურადღების გამახვილებით საწვავის ავზის ხუფების სწორად დაფიქსირებაზე, მათ შორის ხუფის ჩაკეტვის მექანიზმის ვიზუალური და ფიზიკური გადამოწმებით ყოველი ფრენის წინ.*
- *მფრინავ შემადგენლობასთან: საწვავის მიწოდების დროებითი შეფერხების („fuel starvation“) ნიშნებისა და მართვის შესახებ, განსაკუთრებით „კარბურატორით“ აღჭურვილ საჰაერო ხომალდებში და მაღალი დახრის კუთხის მანევრების შესრულებისას დაბალ სიმაღლეზე.*
- *ტექნიკურ მომსახურებაზე პასუხისმგებელ პერსონალთან: საწვავის ავზის ხუფების, მათი საკეტი მექანიზმებისა და დალუქვის ელემენტების ტექნიკური მდგომარეობის პერიოდულად შეაფასებაზე,*

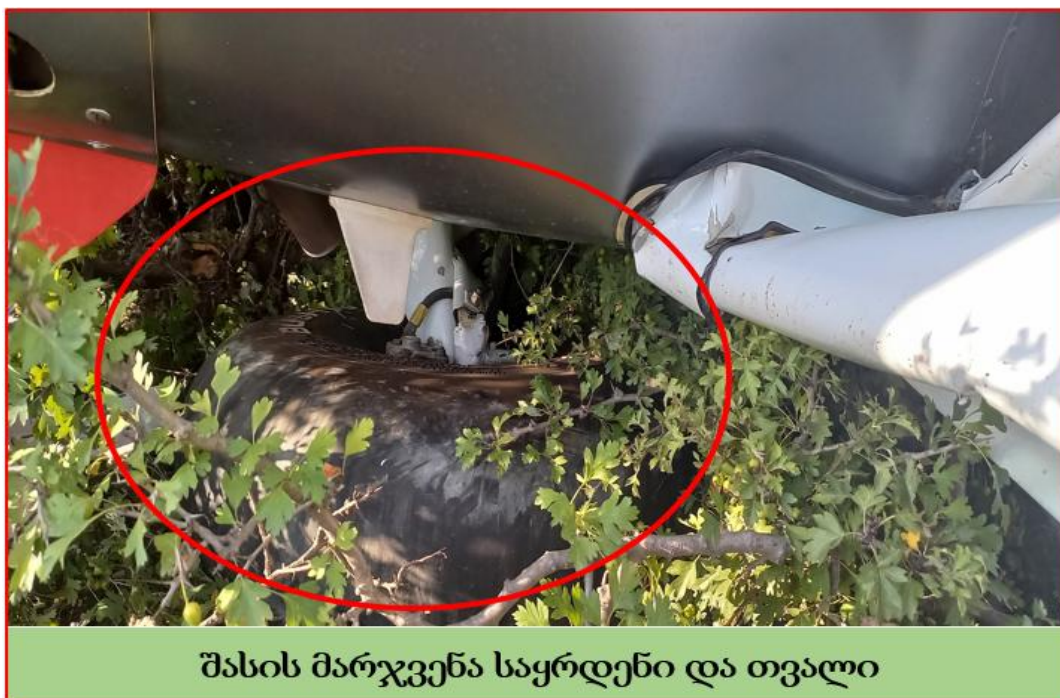
შასი - მარჯვენა საყრდენი დეფორმირებულია და „შეკეცილ“ მდგომარეობაში მოყოლილია ფიუზელაჟის ქვეშ.

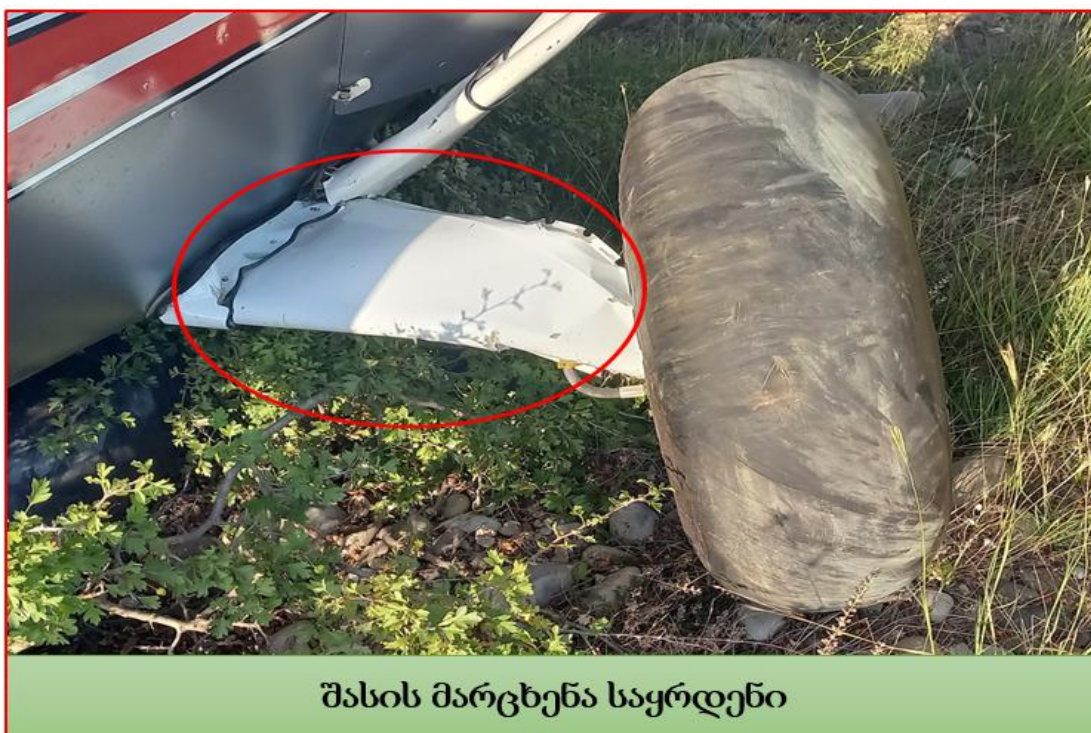
ასევე დეფორმირებულია მარცხენა შასის საყრდენი, დაზიანებები აღენიშნება ასევე შასის უკანა თვლის საყრდენს და დამაგრების წერტილში ფიუზელაჟს.

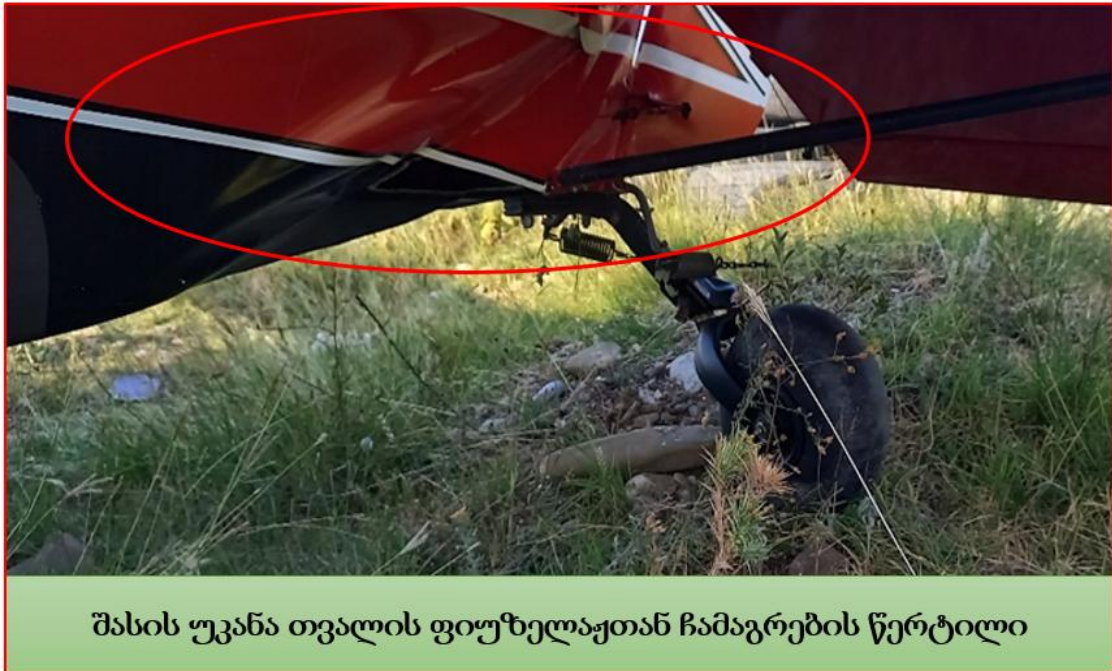
შასის უკანა თვალის საყრდენის ფიუზელაჟთან დამაგრების წერტილში აღინიშნება დეფორმაცია
